Fenster sind unter energetischen Gesichtspunkten die größten Lücken in der Fassade. Wo die Wärme genau verloren geht machen wir jetzt per Wärmebild sichtbar.

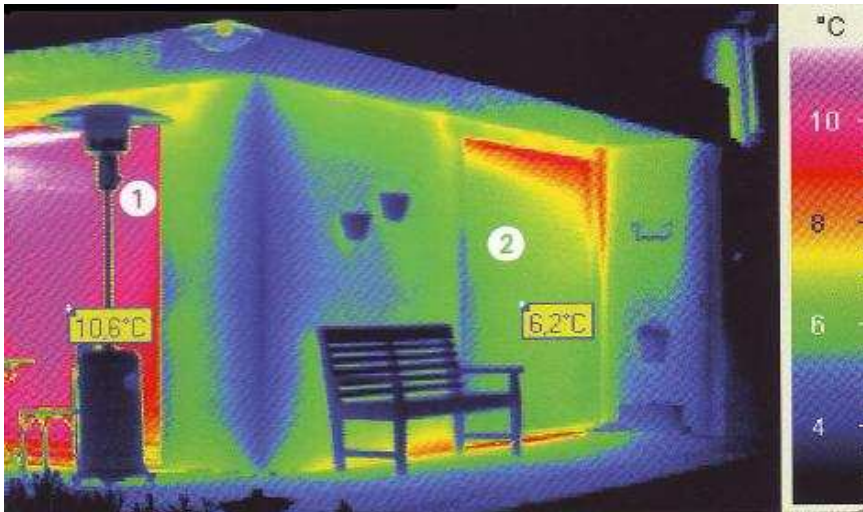
1. Rollladen links offen
2. Rollladen rechts geschlossen
Die Oberflächentemperatur der Bauteilaußenfläche sinkt durch den geschlossenen Rollladen von 10,6 C auf 6,2C.
